**BAUHISTORISCHE
UNTERSUCHUNG**

**Grünberg
Barfüßergasse 5**

Ergänzung 2019

Marburg, September 2019

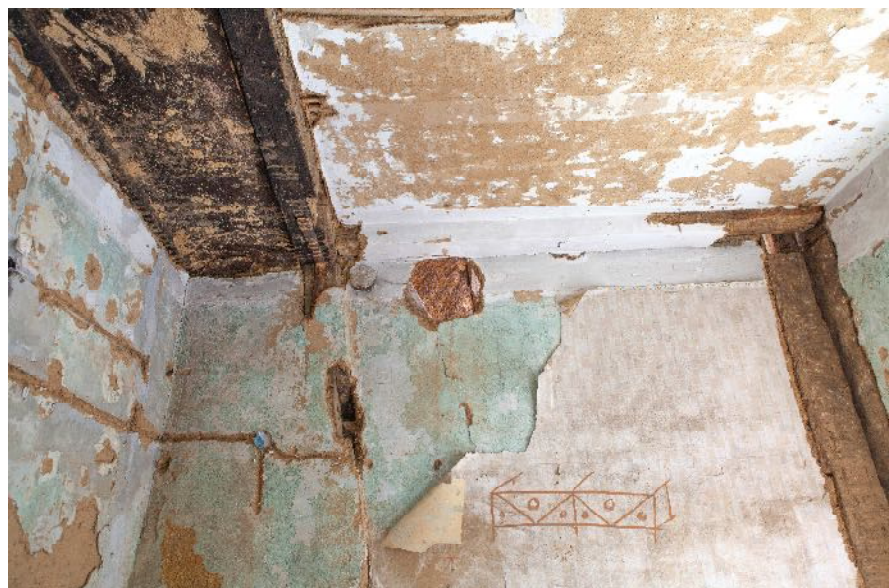
Die Begradigung und teilweise Höherverlegung der Decke südwestlich des Gebindes V2 lässt erkennen, dass die ursprüngliche Deckenkonstruktion in diesem Teil des Raumes 1.4 vollständig ausgetauscht wurde. Ein seitliches Zapfenloch in dem ursprünglich erhaltenen Decken-/Binderbalken des Gebindes V2 bestätigt, dass dort ein ehemaliger Stichbalken zur Straßenfassade hin anschloss, der heute entfernt ist (siehe Beschreibung unter Befund 2). Der unterschiedliche Grad der Verrußung zwischen nordöstlichem und südwestlichem Abschnitt der Decke liefert einen weiteren Beleg für die unterschiedliche Datierung. Darüber hinaus ist, wie sich in zwei Aufbrüchen des Deckenverputzes vor der SO-Wand zeigt, die Rußschwärzung am jüngeren Deckenabschnitt so gering, dass eine Datierung dieses Teils der Decke nach Mitte des 18. Jahrhunderts oder jünger als wahrscheinlich anzusehen ist, da bis zu jenem Zeitraum, wie sich im Bereich der ehemaligen Halle zeigt, eine offene Feuerstelle bestand und die Decke sowohl im unverputzten als auch im verputzten Zustand im gesamten Hallenbereich durchgehend rußgeschwärzt war (vgl. Befunde 3 und 5 - 10).

Abb. 1/1:
Raum 1.4, Untersicht der Decke mit der älteren, rußgeschwärzten Deckenfüllung links und dem jüngeren Deckenabschnitt (ohne Rußspuren auf oder unter dem rezenten Deckenverputz) rechts im Bild,
Blick gegen SO;
Foto IBD, Juni 2019

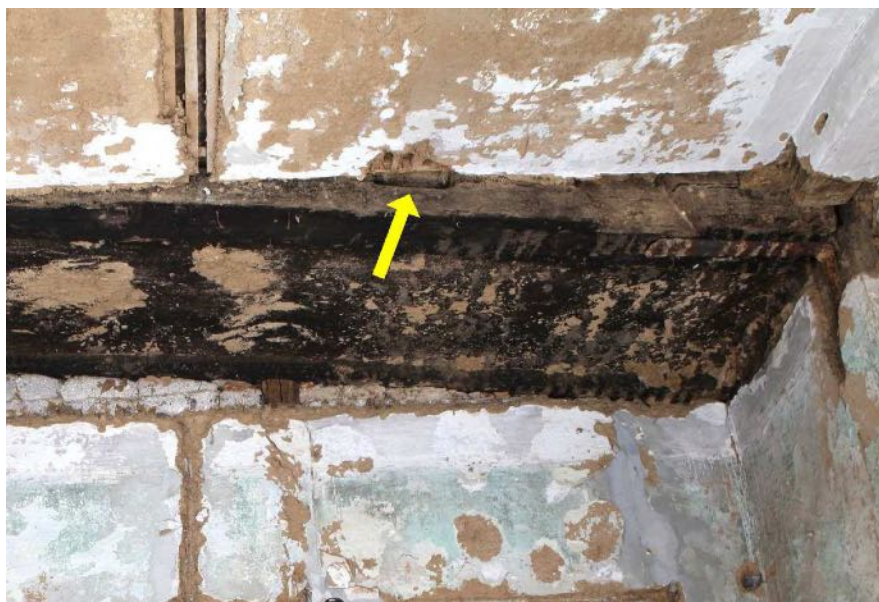
Abb. 1/2:
Raum 1.4, Untersicht
der Decke mit dem De-
cken-/ Binderbalken im
Gebinde V2, darin seit-
lich das Zapfenloch für
einen ehemaligen
Stichbalken zur Stra-
ßenfassade (Pfeil);
Blick gegen NO;
Foto IBD, Juni 2019

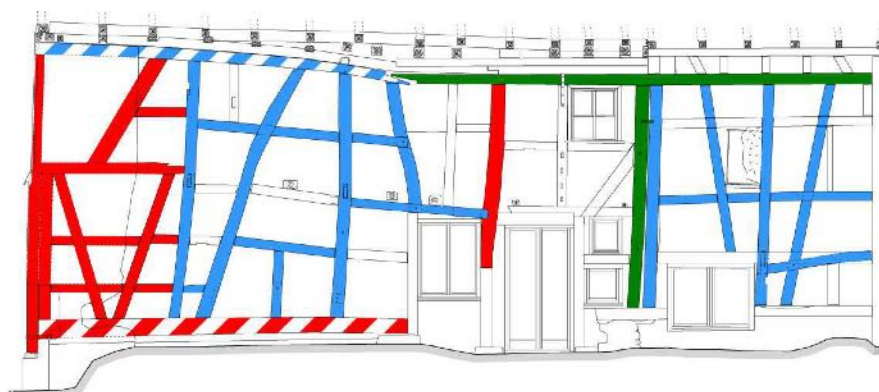
Daraus ist insgesamt zu schließen, dass auch die zur Straße ausgerichtete südwestliche Giebelfassade wohl in ihrer Gesamtheit erneuert wurde. Dem entspricht die bisherige Betrachtung der Wand im OG, die von innen erfolgte und hier keinerlei Hinweise auf ältere Konstruktionsmerkmale wie etwa

Abb. 1/3:
Ansicht SO-Fassade mit
Kartierung der Phasen
1 (in Blau) und 2 (in
Grün) sowie des Um-
baus der SW-Fassade
in Phase 4 (in Rot);
Rekonstruktion IBD,
August 2019

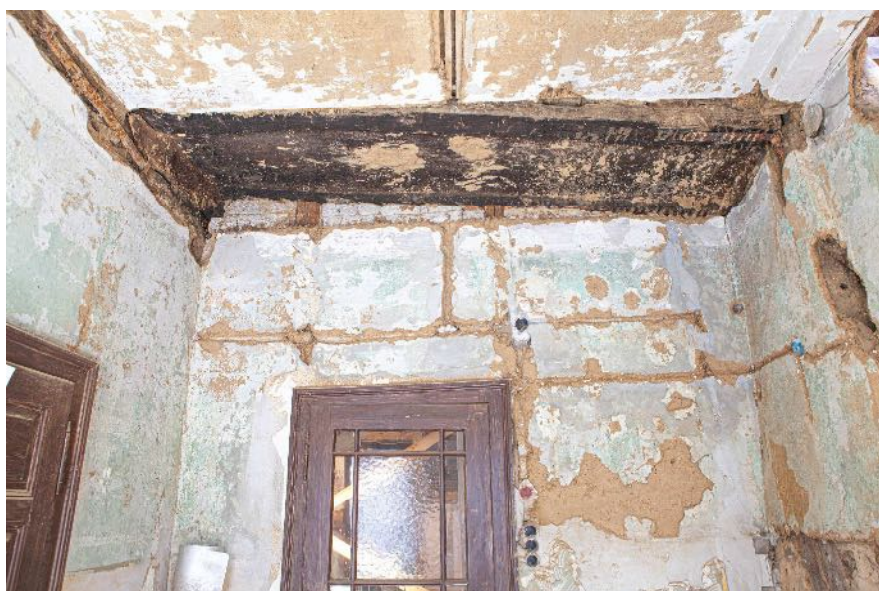
Beschreibung: Nach Entfernung der rezenten Deckenabhängung wurde etwa im nordöstlichen Viertelpunkt des Raumes 1.4 ein querspannter Deckenbalken aus Eichenholz sichtbar. An diesen schließt im NO eine wohl zeitgleiche Deckenfüllung aus Eichenstaken mit Lehm-Stroh-Bewurf an, die dem Balken seitlich eingeschoben ist. Südwestlich des Balkens liegt die Decke hingegen teilweise höher, so dass sie an ihrem südwestlichen Ende mit der Balkenoberkante abschließt, gleichzeitig wird dort auf der SW-Seite des Deckenbalkens ein heute leeres Zapfenloch sichtbar, welches zeigt, dass an betreffender Stelle ein Stichbalken der ursprünglichen Einschubdecke entfernt wurde (vgl. Befund 1.1).

Abb. 2/1:
Raum 1.4, Untersicht
der Decke mit Bundbal-
ken im Gebinde V2,
Blick gegen NO;
Foto IBD, Juni 2019

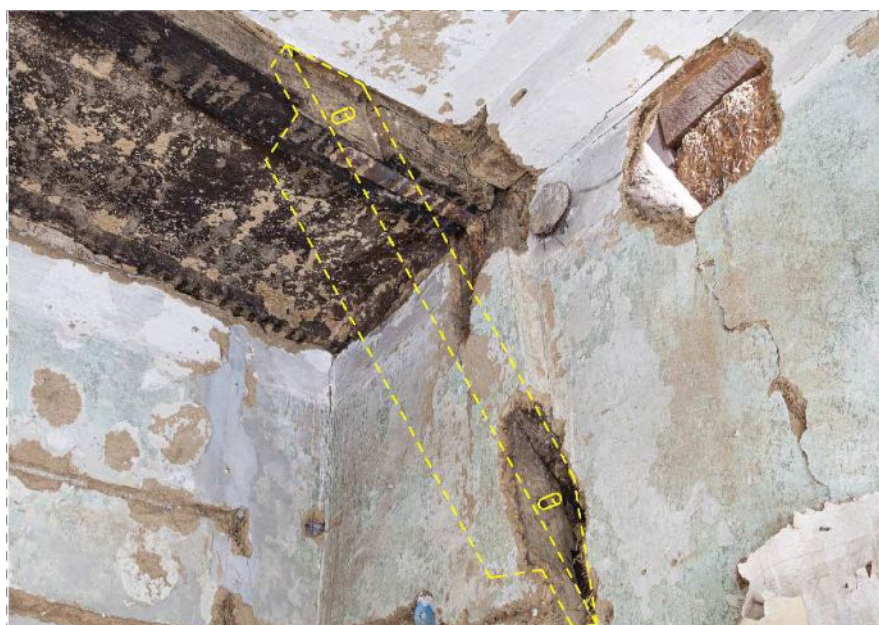
Abb. 2/2:
Blattsassen an Decken-
balken und Ständer im
Gebinde V2 mit Rekon-
struktion des ehem.
Kopfbandes in Gelb,
Blick gegen O;
Foto IBD, Juni 2019

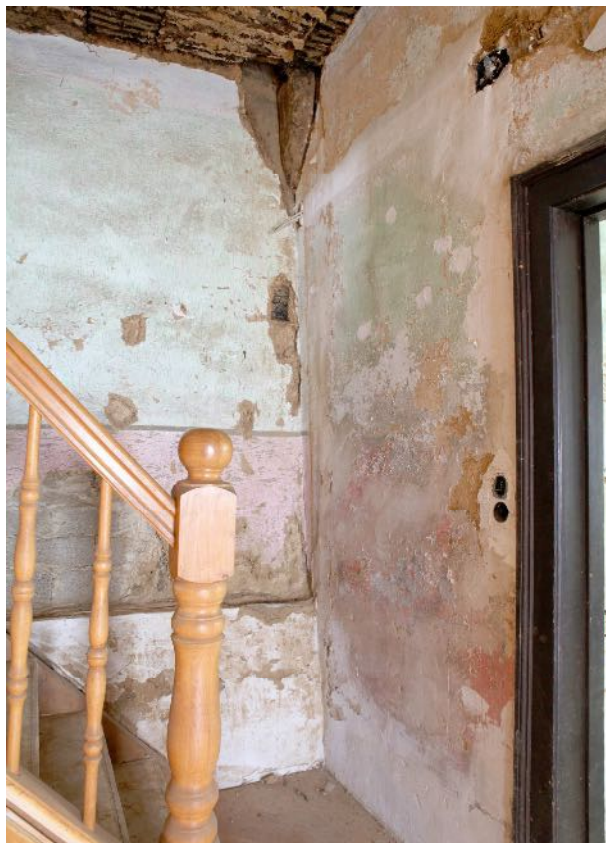
Abb. 3/1:

Beschreibung: Nach Entfernung der rezenten Deckenverkleidungen wurde der Deckenbalken oberhalb der heutigen Trennwand zwischen den Räumen 1.1 und 1.3/1.4 an seinen Unterkanten sichtbar. Er ist aus Eichenholz gezimmert und wie der benachbarte Decken- bzw. Binderbalken Befund 2 verrotten. Ihm ist von SW seitlich eine Deckenfüllung aus Eichenstaken mit Lehm-Stroh-Bewurf eingeschoben, die offenbar zeitgleich mit Befund 2 ist und den hier behandelten Deckenbalken gleichermaßen in die Bauzeit des Ursprungsbaus (Phase 1: um/kurz nach 1444) datiert. Er stößt im SO (zum Haus Nr. 3 hin) gegen eine Langstrebe der betreffenden Trauffassade und ist daher durch eine Konsole aus Eichenholz abgefangen worden, die also ebenfalls zum Ursprungsbestand des spätmittelalterlichen Quergebindehauses zählen dürfte.

Raum 1.1, Untersicht der Decke zum OG mit dem Deckenbalken oberhalb der Wand zum Raum 1.4, darunter eine hölzerne Konsole als ursprüngliches Balkenaufleger im SO, Blick gegen SO; Foto IBD, Juni 2019

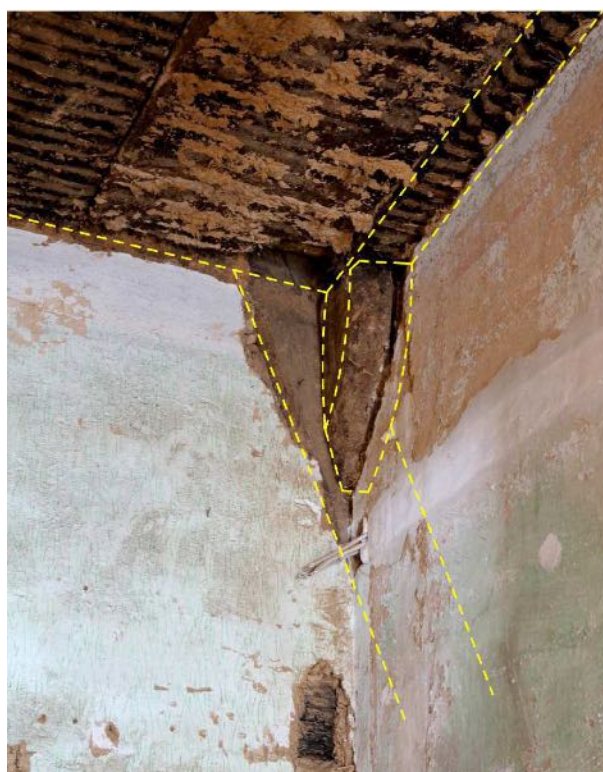
Abb. 3/2:

Ausschnitt mit Konsole und Rekonstruktion der Langstrebe der SO-Wand in Gelb, Blick gegen SO; Foto IBD, Juni 2019

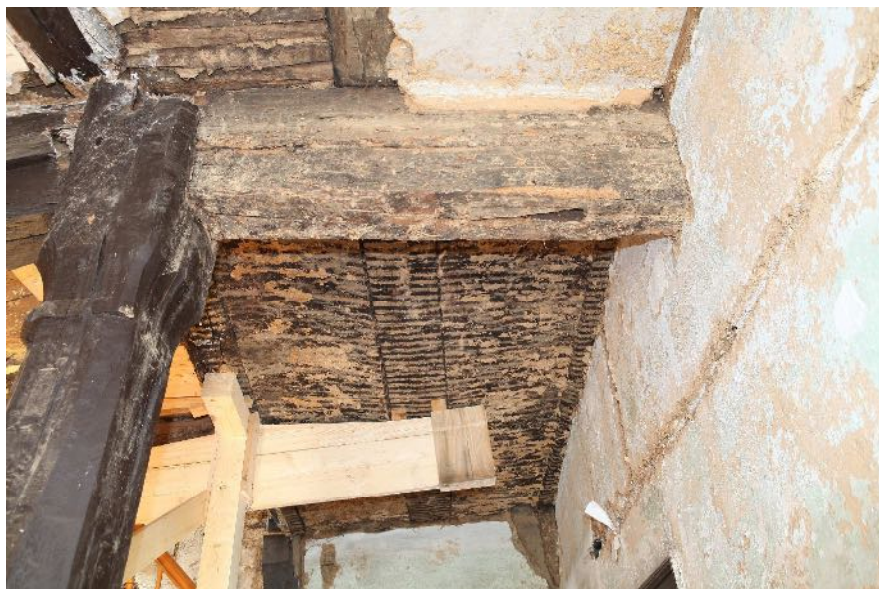
Beschreibung: Der bereits vorher teilweise freiliegende Mittellängsunterzug unter der querverlegten Balkendecke der Halle (aus Eichenholz) ist nun auch südwestlich der Mittelsäule sichtbar. Er zieht von dort bis in die südwestlichen Räume 1.3 und 1.4 durch, wo er nach 1,15 m Länge südwestlich der Quertrennwand zur Resthalle abgeschnitten ist. Wie von Raum 1.4 her zu sehen, wird dieser durch einen jüngeren Deckenunterzug, der ihm in einer Blattsasse aufgelegt ist, nach SW verlängert und ist mit jenem durch ein von SO aufgenageltes Bandeisen auf Zug verbunden. Die Kürzung des ursprünglichen Deckenunterzuges erfolgt wenig südwestlich des Gebindes V2, d.h. an gleicher Stelle wie der Austausch der ursprünglichen Geschossdecke im SW (siehe Befunde 1 und 2). Es ist anzunehmen, dass eine starke Verformung der Ständerkonstruktion des Vorderhauses, wie sie sich noch heute in der zunehmenden Klaffung der Rückgiebelwand zum Hinterhaus zeigt (Gebinde V5), Grund für den Austausch des gesamten südwestlichen Gebäudeabschlusses (inklusive der ursprünglichen SW-Fassade) war.

Abb. 4/1:
Raum 1.1, Untersicht
der Decke zum OG
mit Blick auf das Sattelholz unter dem UZ
mit Zapfenloch für ein
ehem. Kopfband zur
Säule, gegen SO;
Foto IBD, Juni 2019

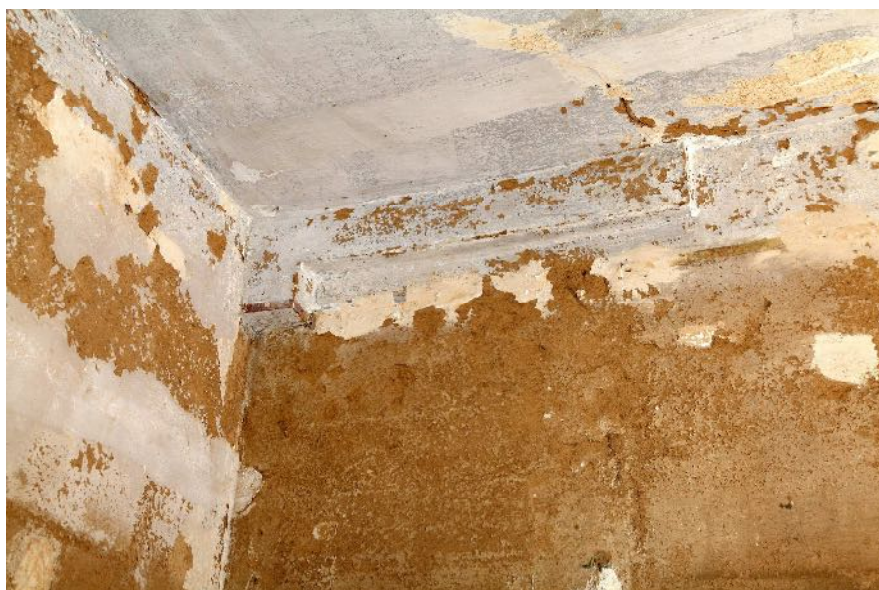
Abb. 4/2:
Südwestliches Ende
des abgeschnittenen
Deckenunterzugs und
des darunter liegenden
Sattelholzes unter
jüngerm Verputz,
Blick gegen SO;
Foto IBD, Juni 2019

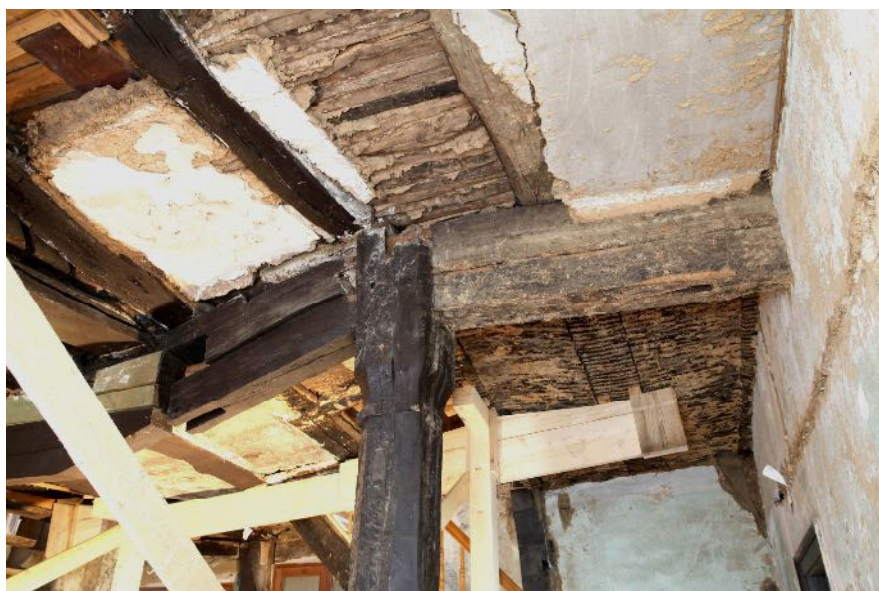
Datierung: Reparatur wohl Phase 4 (um/kurz nach 1775).

Abb. 5:
Raum 1.1, Untersicht
der Decke mit Blick auf
den 3. Deckenbalken
von SW (rechts von der
Säule),
Blick gegen SO;
Foto IBD, Juni 2019

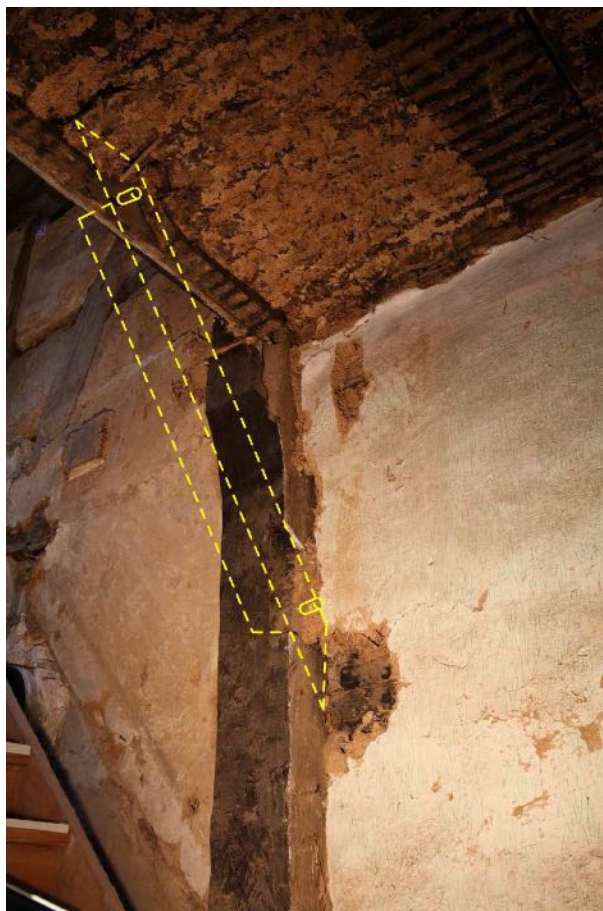
Abb. 6/1:

Raum 1.1, Untersicht der Decke mit Blick auf den Deckenbalken im Gebinde V3, SO-Ende mit rekonstruiertem Kopfband aus Phase 1, Blick gegen SO;
Foto IBD, Juni 2019

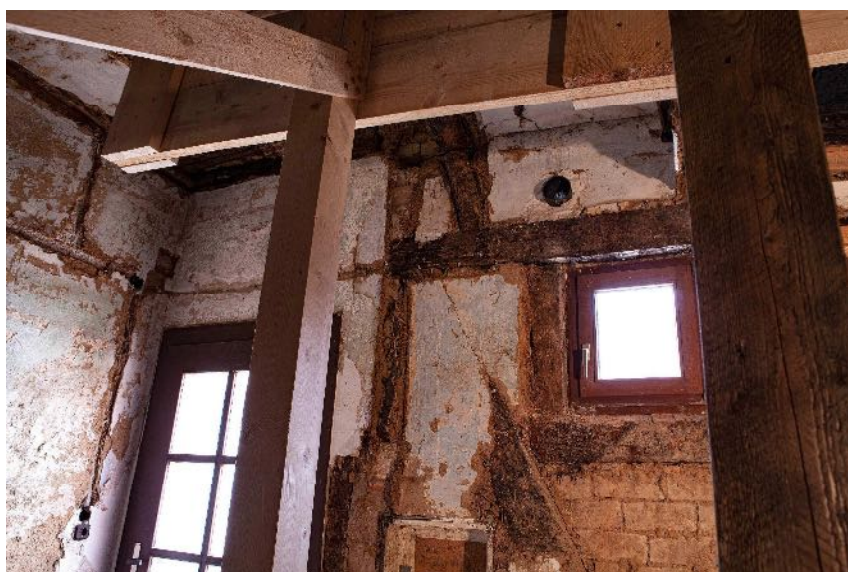
Abb. 6/2:

Raum 1.1, Untersicht der Decke mit Blick auf den Deckenbalken im Gebinde V3, NW-Ende mit Ansicht der sekundären Holzkonsole als Ablastung auf einen Fenstersturziiegel, Blick gegen NW;
Foto IBD, Juni 2019

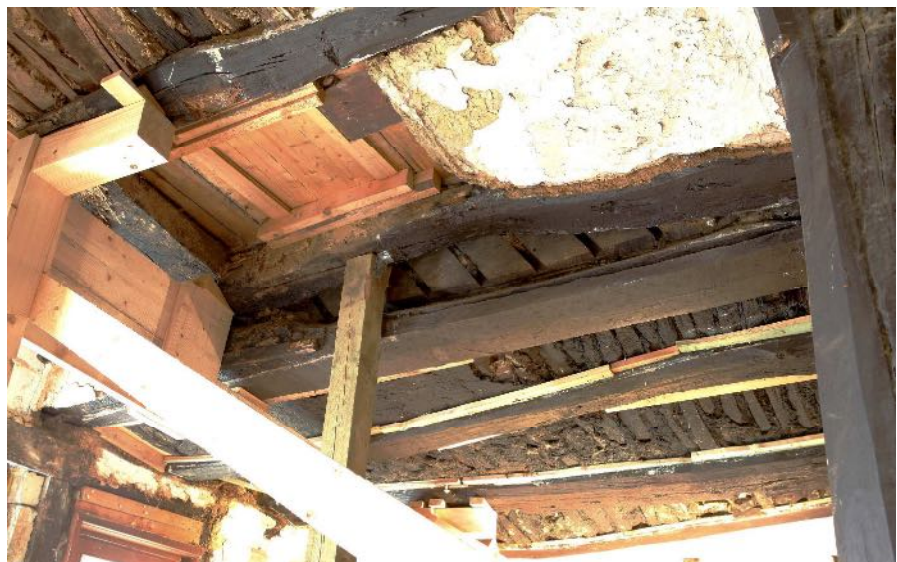
Raum 1.1, Untersicht der Decke mit Blick auf den Deckenbalken der Phase 1 nordöstlich vom Gebinde V3 und Deckenabhängung der Phase 4 mittels eines zweiten Balkens (Bildmitte), dazwischen die zweitverbaute Treppenwange, Blick gegen NO;
Foto IBD, Juni 2019

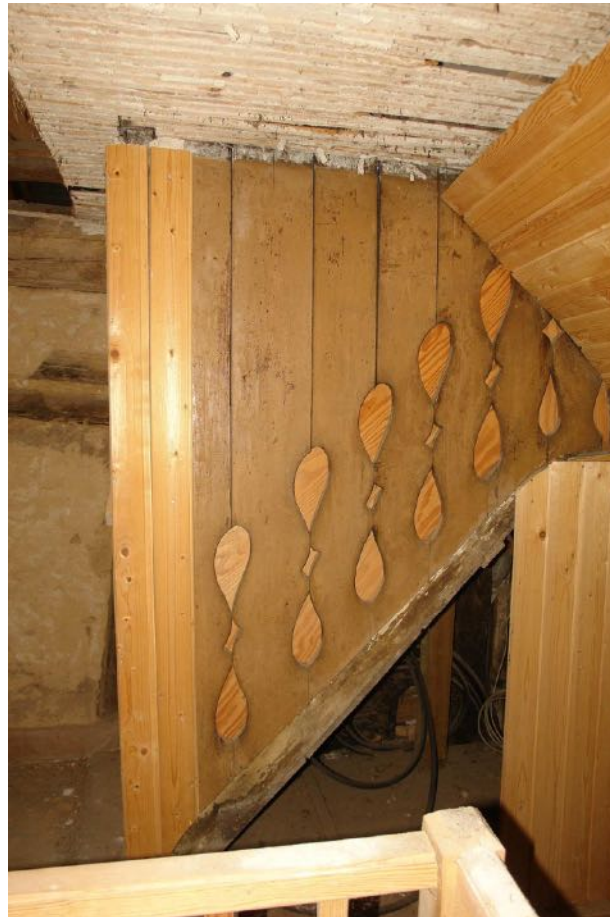
Abb. 7/2:
Rezente Treppe vom
OG zum DG mit Ansicht
der (bauzeitlichen) Ver-
bretterung über der SO-
Treppenwange,
Blick gegen NW;
Foto IBD, Sept. 2015

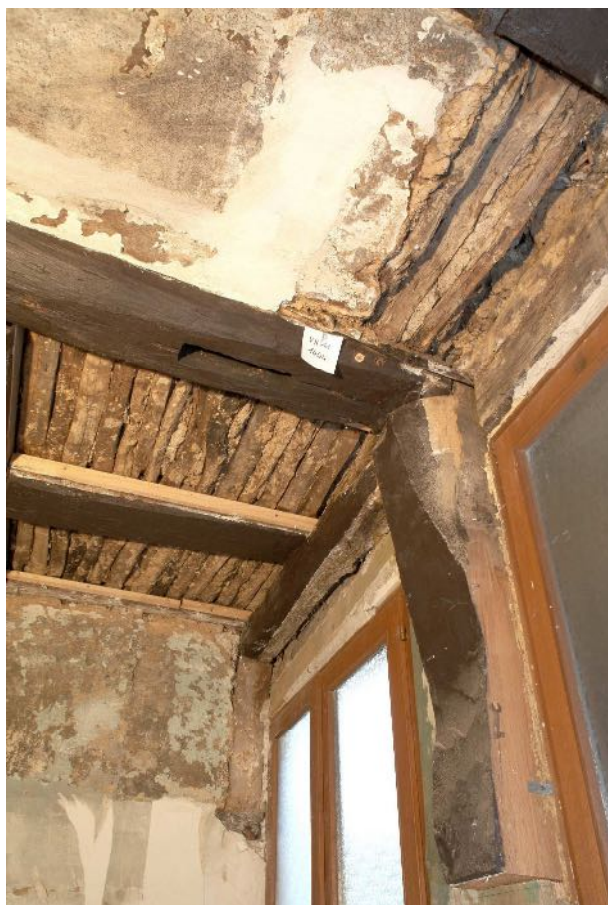
Abb. 9/1:
Raum 1.1, Untersicht
der Decke mit Blick auf
den Decken-/ Binder-
balken im Gebinde V4
(Phase 1), SO-Auflager
mit Zapfenloch in der
Unterseite, aufgelegt
auf einen Versatz des
sekundären Ständers
(des 18. Jhs.),
Blick gegen Osten;
Foto IBD, Juni 2019

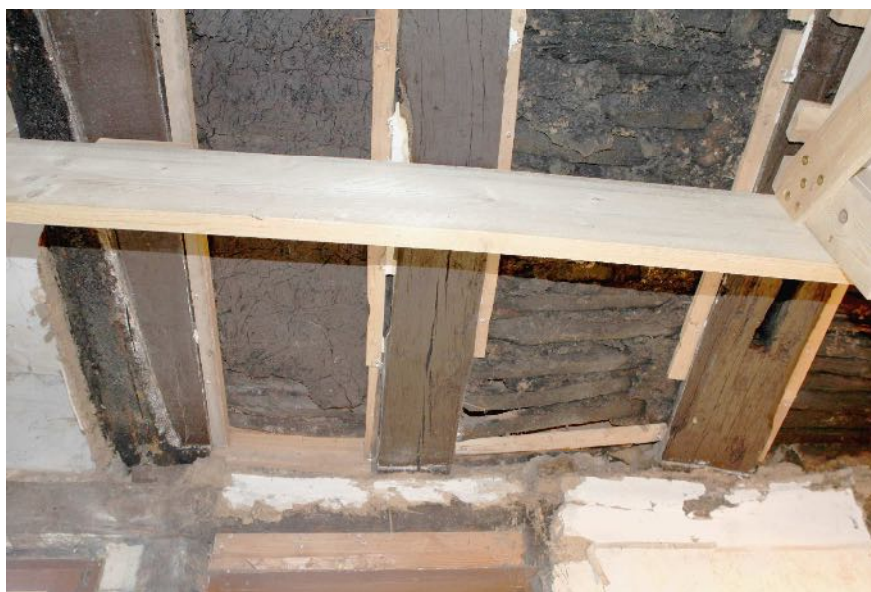
Abb. 9/2:
Raum 1.1, Untersicht
der Decke mit dem De-
cken-/ Binderbalken im
Gebinde V4 (Phase 1;
im Bild rechts), NW-
Auflager mit Zapfenloch
in der Unterseite,
Blick gegen NW;
Foto IBD, Juni 2019

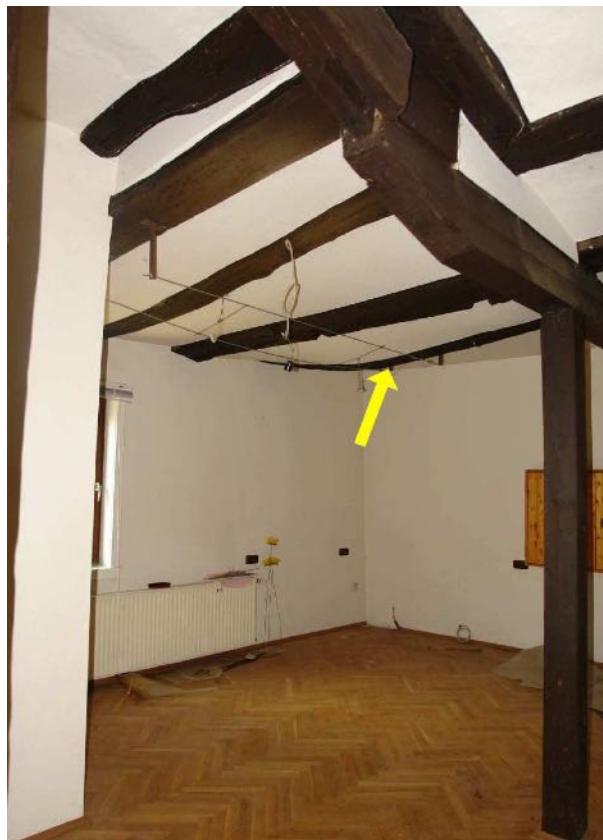
Abb. 10/1:
Raum 1.1, Untersicht
der Decke mit Blick auf
den nordöstlichen De-
ckenbalken mit starker
Durchhängung (gelber
Pfeil), Zustand vor der
Freilegung,
Blick gegen Norden;
Foto IBD, Sept. 2015

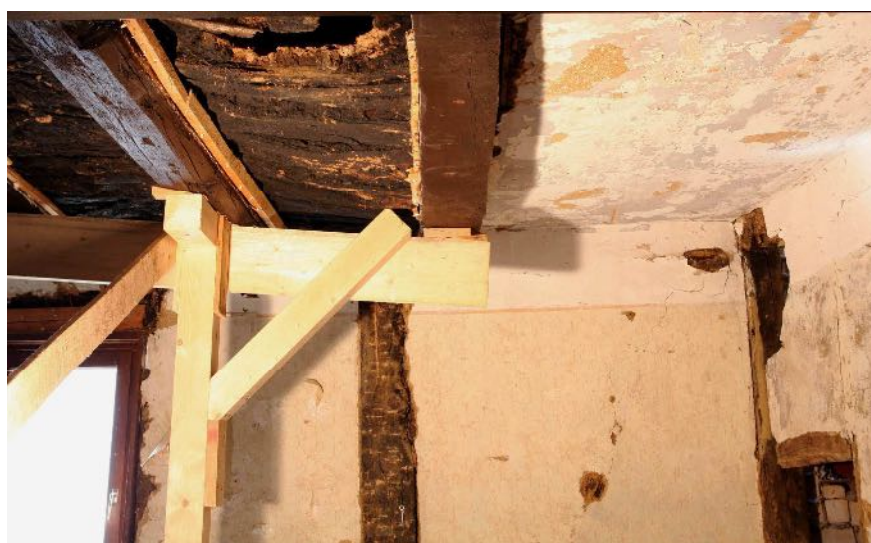
Abb. 10/2:
Raum 1.1, Untersicht
der Decke mit Blick
unter den nordöstlichen
Deckenbalken (in der
Bildmitte), Zustand nach
der Freilegung
Blick gegen NW;
Foto IBD, Juni 2019

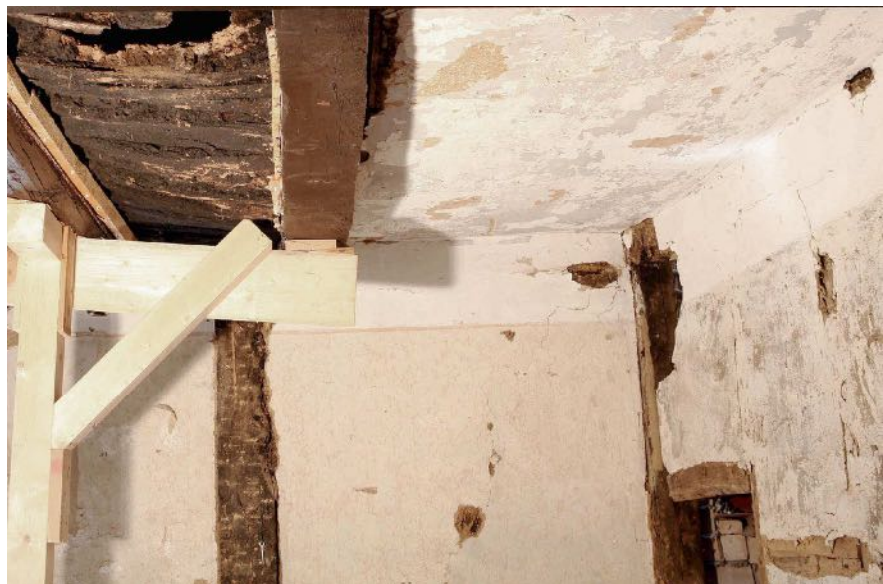
Abb. 11:
Raum 1.1, Untersicht
der Decke in der Nord-
ecke der ehemailgen
Halle des Vorderhau-
ses,
Blick gegen NW;
Foto IBD, Juni 2019

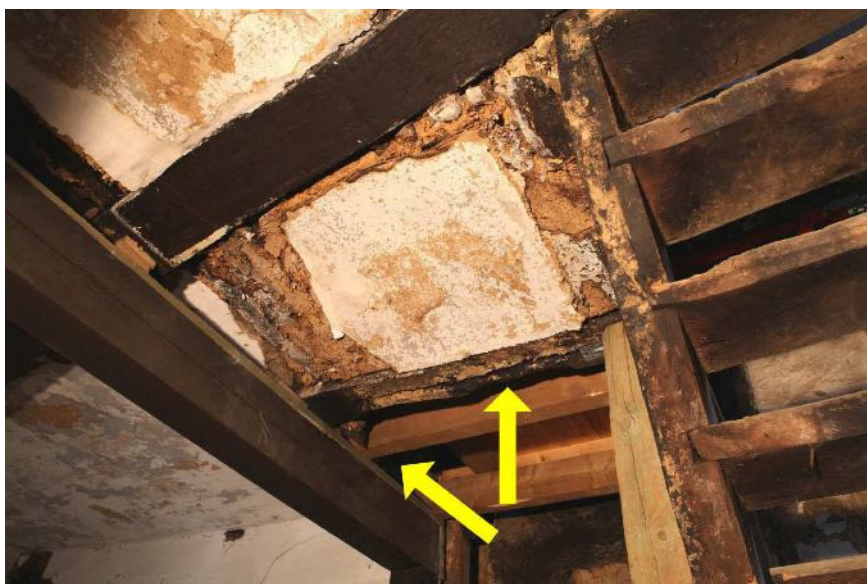
Der zweite Balken verläuft rechtwinklig zu dem beschriebenen Wechsel im Abstand von ca. 90 cm zur Hallenrückwand und könnte in den Wechsel eingezapft sein. Er weist auf seiner NO-Seite eine Einschubnut auf, die stark verrostet ist. Diese

Abb. 12:
Raum 1.1, Untersicht der Decke im Bereich einer vermuteten Rauchschrze der ehemaligen Hallendecke vor der NO-Wand des Vorderhauses, Blick gegen NNO;
Foto IBD, Juni 2019

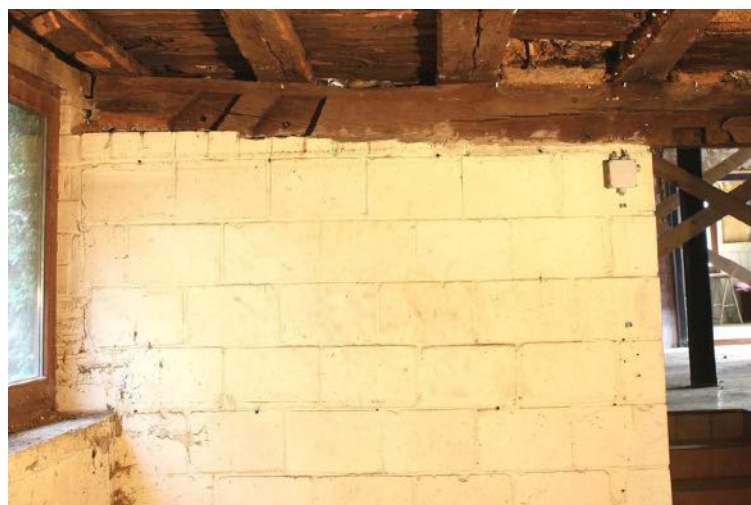
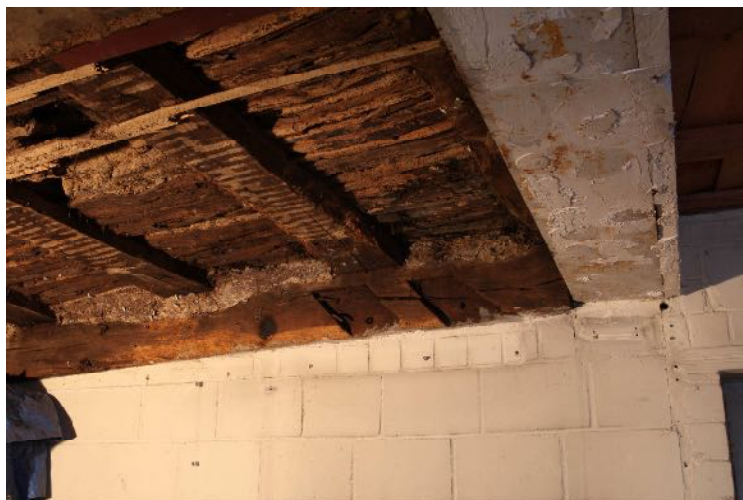
Abb. 13/1 u. 13/2:
Raum 1.5/1.7, Ansicht der SW-Wand mit dem jüngst untermauerten Binderbalken der Ursprungs konstruktion der Phase 1 mit paarweise angeordneten Blattsassen für die ehem. Kopfbänder, Blick gegen SW;
Fotos IBD, Juni 2019

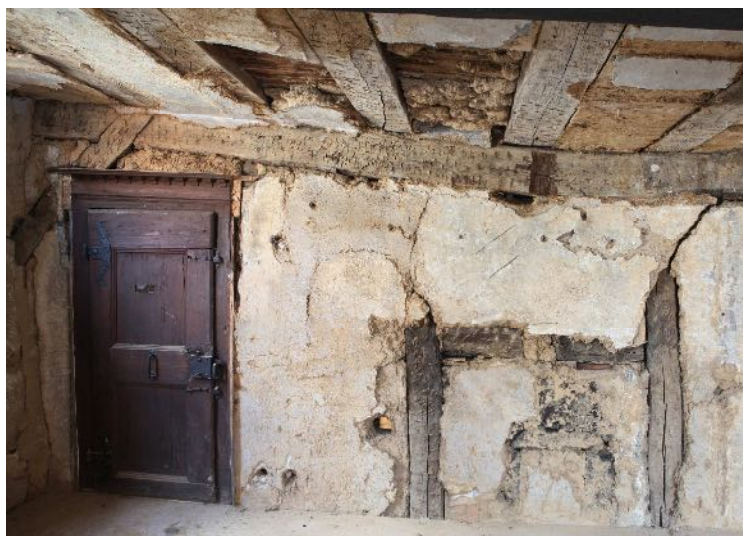
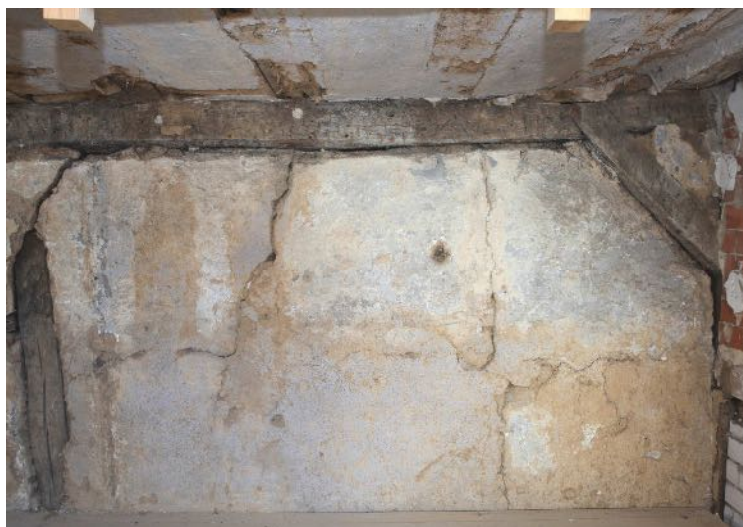
Abb. 13/3 u, 13/4:
Raum 2.7, Ansicht der
SW-Wand mit dem Bin-
derbalken der
Usprungskonstruktion
der Phase 1, mit nur
einem aufgeblatteten
Kopfband pro Seite als
Queraussteifung,
Blick gegen SW;
Fotos IBD, Juni 2019

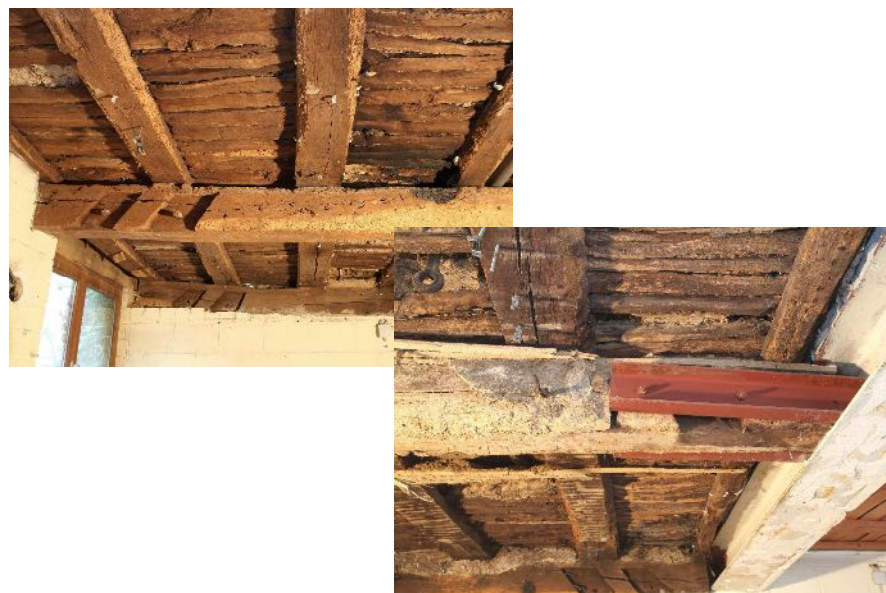
Abb. 14/1 u. 14/2:
Raum 1.5/1.7, Ansicht
des Binderbalkens im
Gebinde H2 mit beidsei-
tig je zwei Blattsassen
zur Winkelaussteifung
mit den (ehem.) Stän-
dern der Traufwände
(Phase 1),
Blick gegen SW;
Fotos IBD, Juni 2019

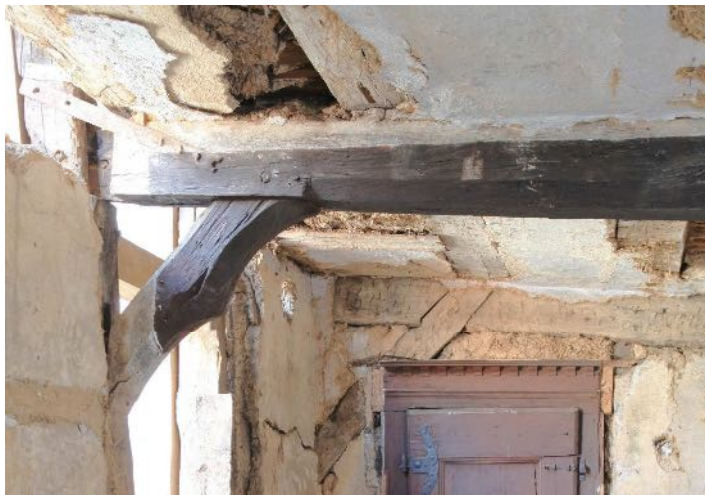
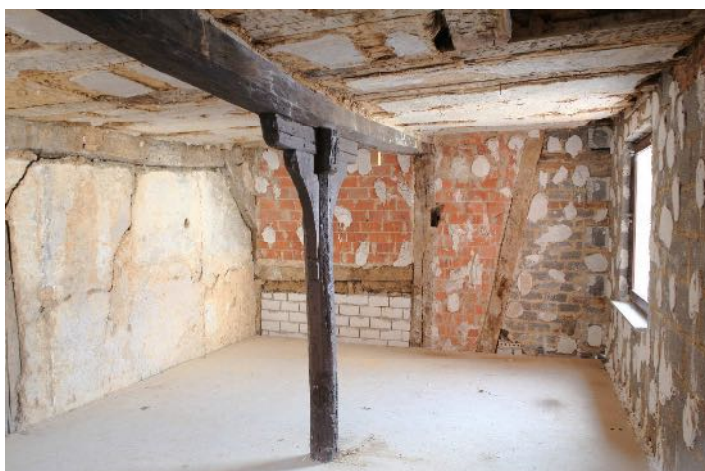
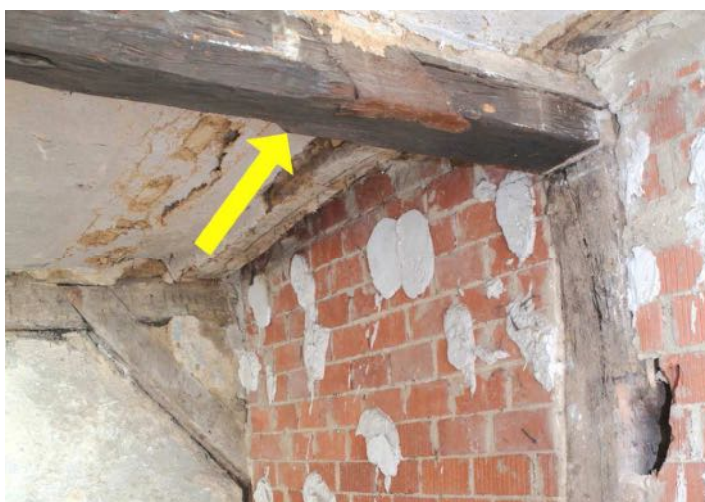
Abb. 14/3 bis 14/5:
Raum 2.7, Ansicht des
Gebindes H2 mit unter-
gestellter Säule und
profiliertem, gezapftem
Kopfband im SO sowie
aufgeblattetem ehem.
Kopfband im NW
(Phase 1),
Blick gegen SW;
Fotos IBD, Juni 2019

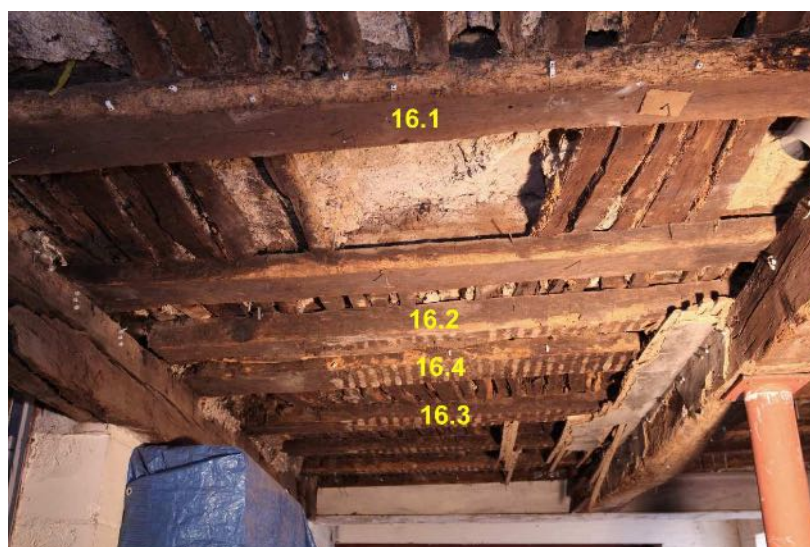
Raum 1.5/1.7, Deckenuntersicht mit dem Abschnitt Befund 16.1 im Bildvordergrund, den Balken Befunde 16.2 und 16.4 in der Bildmitte und dem Deckenabschnitt Befund 16.3 im Bildhintergrund, Blick gegen NW;
Foto IBD, Juni 2019

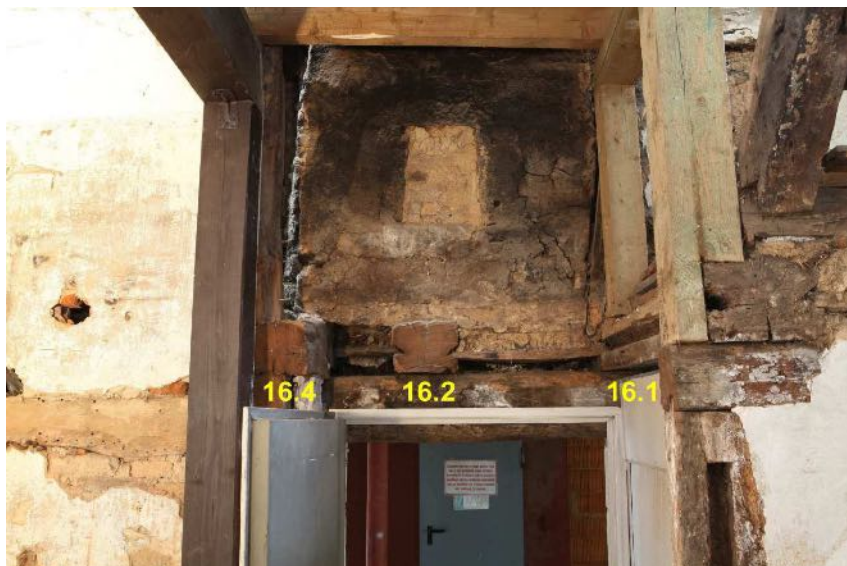
Abb. 16/2

Raum 1.1, Ansicht der
Decke des Hinterhau-
ses zwischen EG und
OG, Blick nach NO auf
die Balkenköpfe von
Befund 16.1 (rechts im
Bild), Befund 16.2
(Bildmitte) und 16.4
(links im Bild);
Foto IBD, Juni 2019

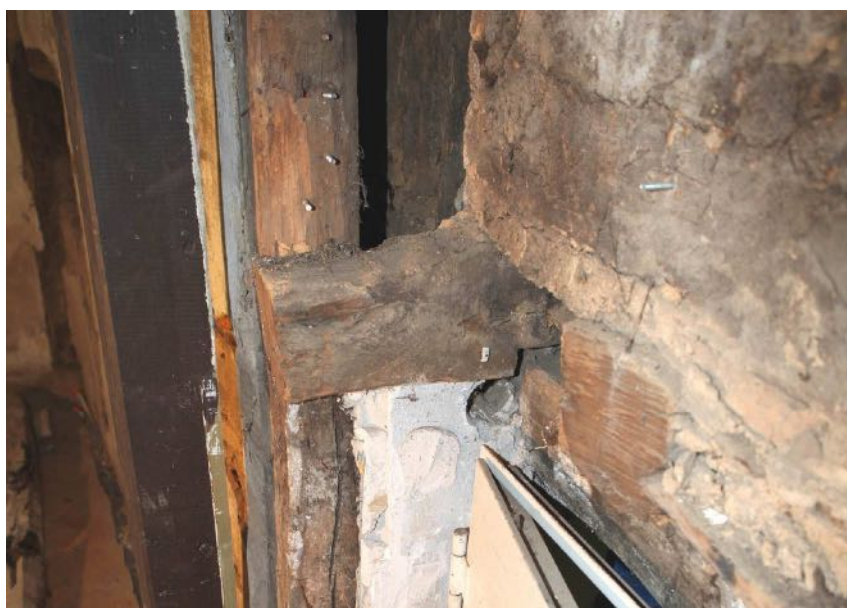
Abb. 16/3

Raum 1.1, Ansicht des
Balkens Befund 16.4 in
der Decke des Hinter-
hauses zwischen EG
und OG, südwestliches
Ende mit der deutlich
sichtbaren Überkäm-
mung des Binderbal-
kens des Gebindes H1,
Blick gegen NW;
Foto IBD, Juni 2019

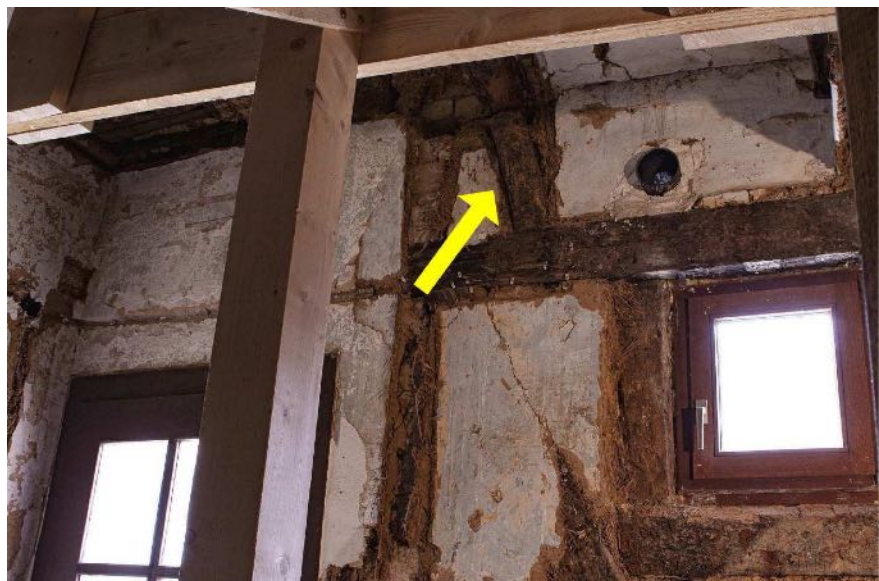
Raum 1.1, Untersicht der Decke mit Blick auf den NW-Auflager des Deckenbalkens im Gebinde V3 mit Ansicht der sekundären Holzkonsole als Ablastung auf einen Fenstersturzwinkel (gelber Pfeil), Blick gegen NW;
Foto IBD, Juni 2019

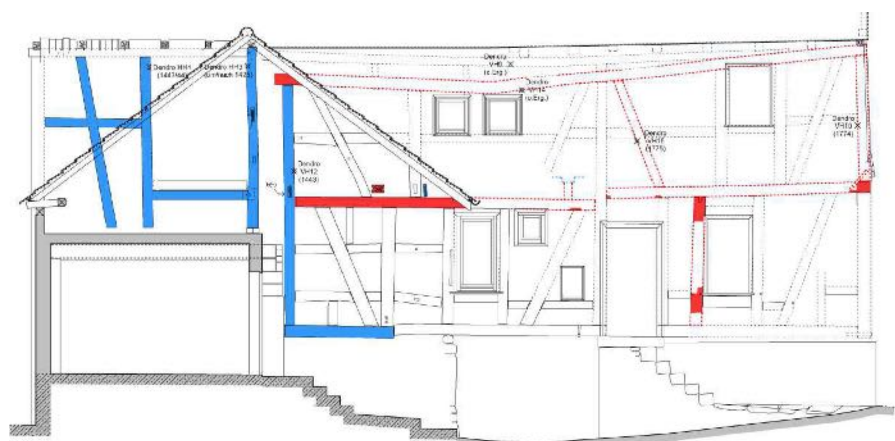
Abb. 17/2:

Ansicht NW-Fassade mit Kartierung der Phasen 1 (in Blau) und 4 (in Rot);
Rekonstruktion IBD,
August 2019

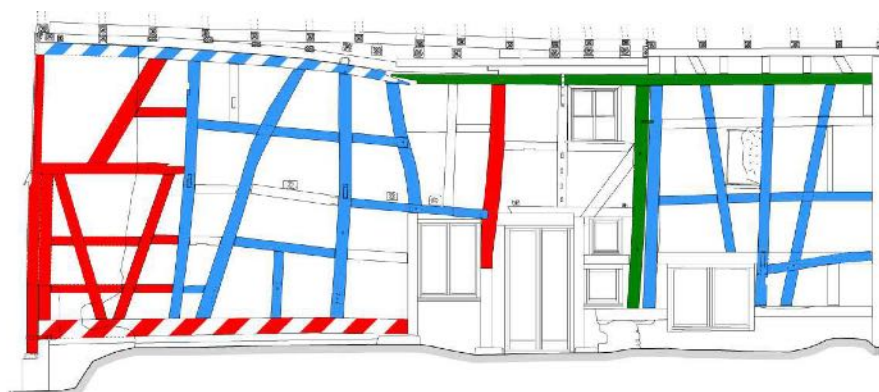
Abb. 18:
Ansicht SO-Fassade mit
Kartierung der Phasen
1 (in Blau), 2 (in Grün)
und 4 (in Rot);
Rekonstruktion IBD,
August 2019

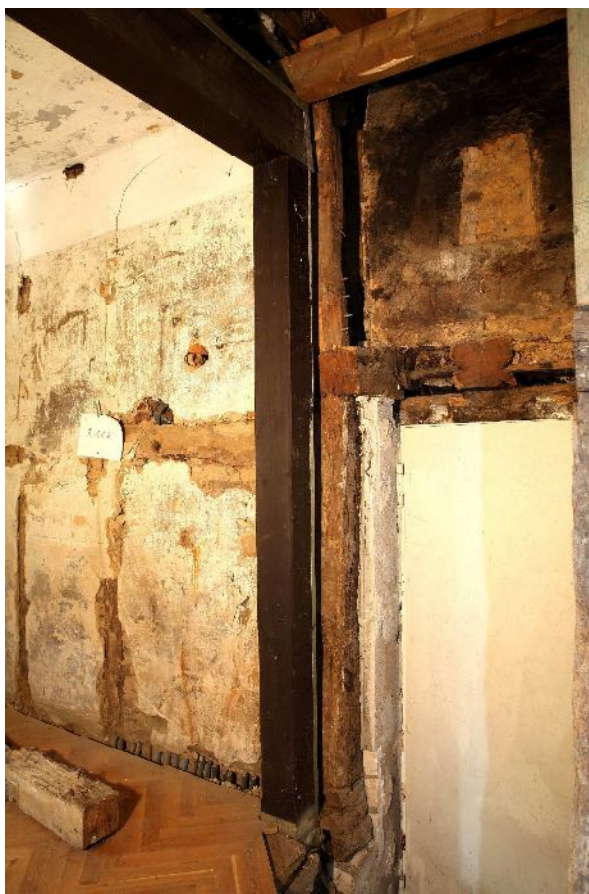
Abb. 19/1:
Vorderhaus, EG,
Raum 1.1, Mittelstiel
der NO-Giebelwand,
sekundäres Bauholz im
unteren Teil,
Blick nach N;
Foto IBD, Juni 2019

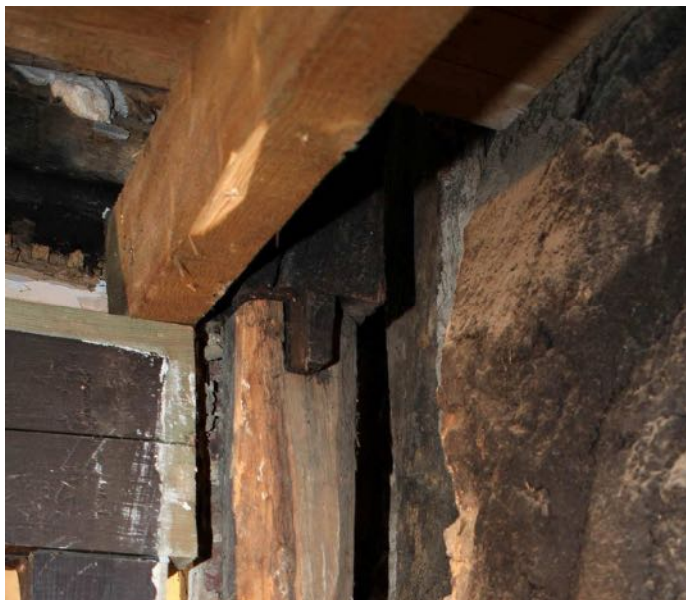
Abb. 19/2:
Vorderhaus, EG,
Raum 1.1, Mittelstiel
der NO-Giebelwand,
Zapfen an dem oberen
Stiel der Phase 1, da-
runter ist der ursprüng-
liche Geschossriegel
oder Binderbalken der
Rückgiebelwand (Ge-
binde V5) zu rekonstru-
ieren,
Blick nach N;
Foto IBD, Juni 2019

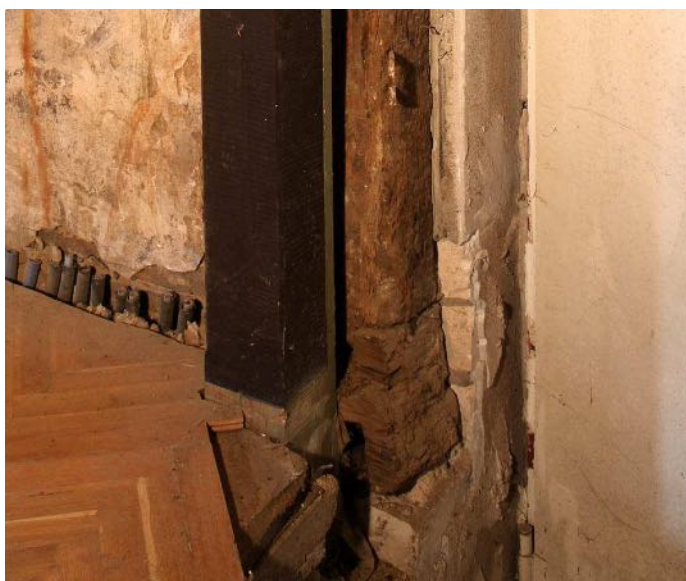
Abb. 19/3:
Vorderhaus, EG,
Raum 1.1, sekundärer
Mittelstiel im unteren
Teil der NO-Giebel-
wand mit zugehöriger
Schwelle einer ehema-
ligen Zwischenwand
des EG,
Blick nach N;
Foto IBD, Juni 2019

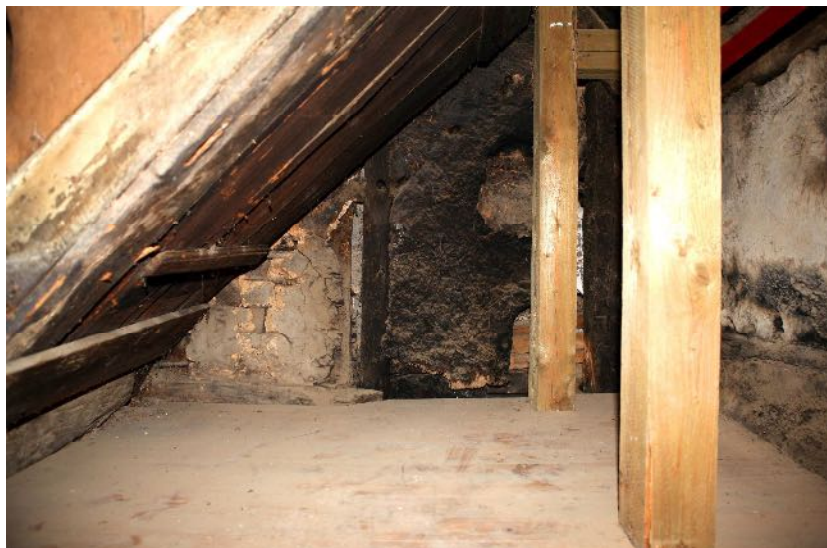
Abb. 20/1:
Vorderhaus, OG,
Raum 2.6, Reste des
ehemaligen Rauch-
raums mit sekundärer
Brandwand im NW,
darin das Ofenloch zur
Beschickung eines
ehemaligen Hinterla-
derofens im anschlie-
ßenden OG-Raum 2.5,
Blick nach NW;
Foto IBD, Juni 2019

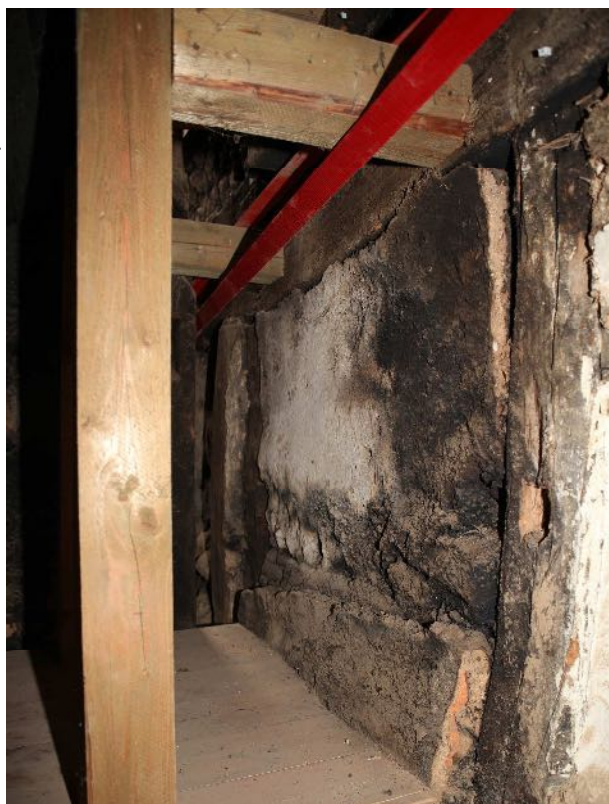
Abb. 20/2:
Vorderhaus, OG,
Raum 2.6, NO-Wand
des ehemaligen Rauch-
raums oberhalb des
Ofenlochs Befund 21
zum angrenzenden
Raum 1.5 des Hinter-
hauses hin,
Blick nach NNO;
Foto IBD, Juni 2019

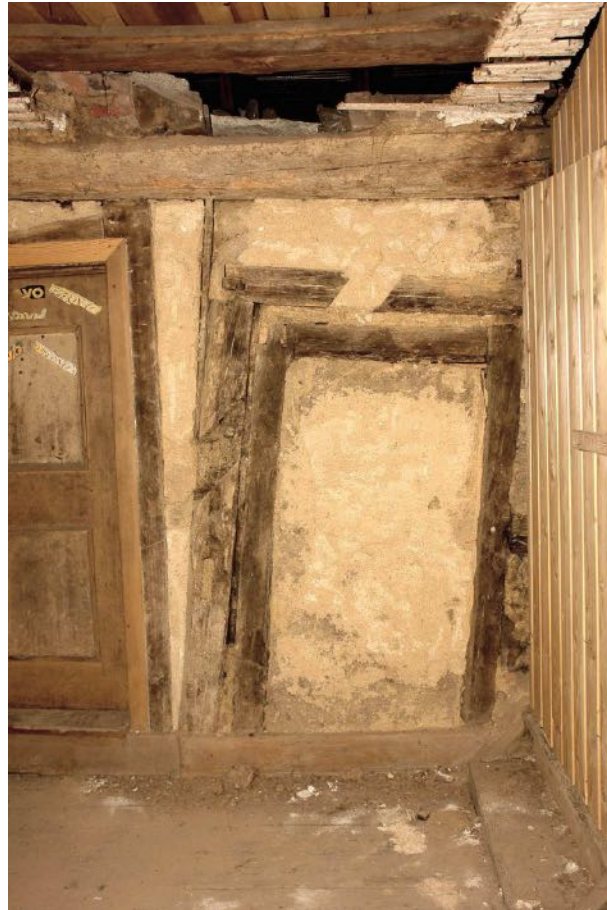
Abb. 20/3:
Vorderhaus, OG,
Raum 2.1, Mittellängs-
wand mit heute zuge-
setzter, sekundärer
Tür zum Raum 2.5,
darin eingezapft der
Riegel im NW des ehe-
maligen Rauchraums
(rechts der Tür),
Blick nach NW;
Foto IBD, März 2016

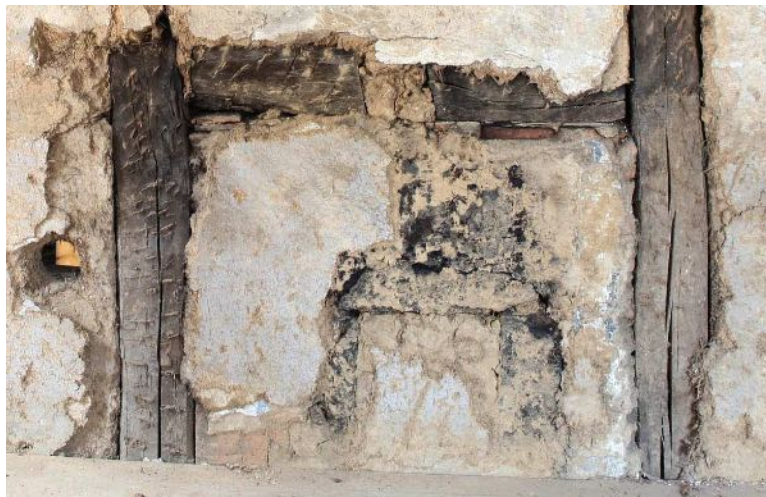
Abb. 21/2:
Hinterhaus, OG,
Raum 2.7, gemauertes
Ofenloch mit Werkstein-
rahmen in der SW-
Wand (Ausschnitt),
Blick nach SW;
Foto IBD, Juni 2019
