**BAUHISTORISCHE
UNTERSUCHUNG**

**Grünberg
Barfüßergasse 5**

Ergänzung 2019

Marburg, September 2019

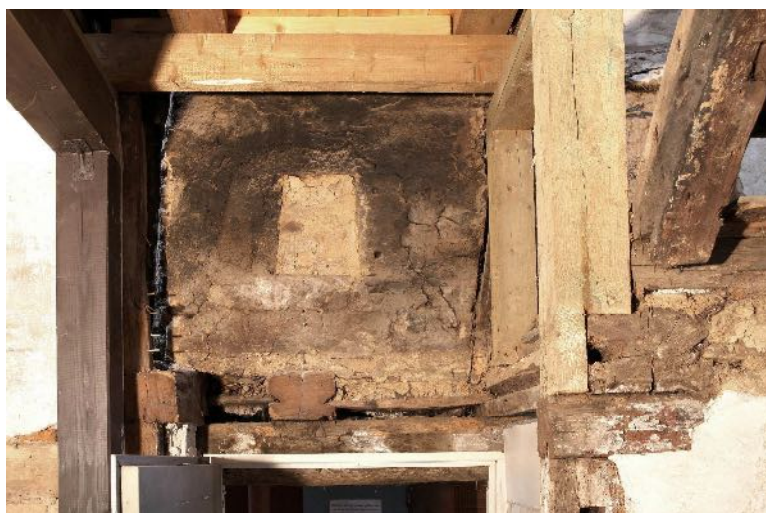
Die Wandfüllung ist, wie vom Vorderhaus her beobachtet werden kann, im Bereich des Ofenlochs der Einschubdecke des Hinterhauses aufgesetzt und beinhaltet neben verschiedenen Bruchsteinen auch Bruchstücke von Backsteinen in den Stärken 3 cm, 4 cm und 5 cm. Sowohl die relative Bauabfolge als auch die Backsteinformate lassen tendentiell auf einen nachmittelalterlichen Einbau schließen. Dazu passt, dass die Wandfüllung mit einem wiederverwendeten Bauholz mit leerer Blattsasse als Riegel und zwei seitlichen Stielen, die sekundär in die Wand eingestellt sein könnten, eingrahmt ist. Von den Stielen ist der südöstliche einem Deckenbalken der Hinterhausdecke und der nordwestliche zwischen zwei Deckenbalken dem Binderbalken des Gebindes H1 des Hinterhauses aufgestellt worden. Aus beiden Stielen wurde je eine Probe für eine dendrochronologische Altersbestimmung entnommen, beide Proben waren jedoch aufgrund des schlechten Holzzustands und der zu geringen Anzahl für eine Datierung ungeeignet.

Abb. 21/3:
Vorderhaus, EG,
Raum 1.1, gemauertes
Ofenloch mit Werkstein-
rahmen in der NO-
Wand unterhalb der
ursprünglichen Ge-
schossdecke zwischen
EG und OG,
Blick nach NO;
Foto IBD, Juni 2019

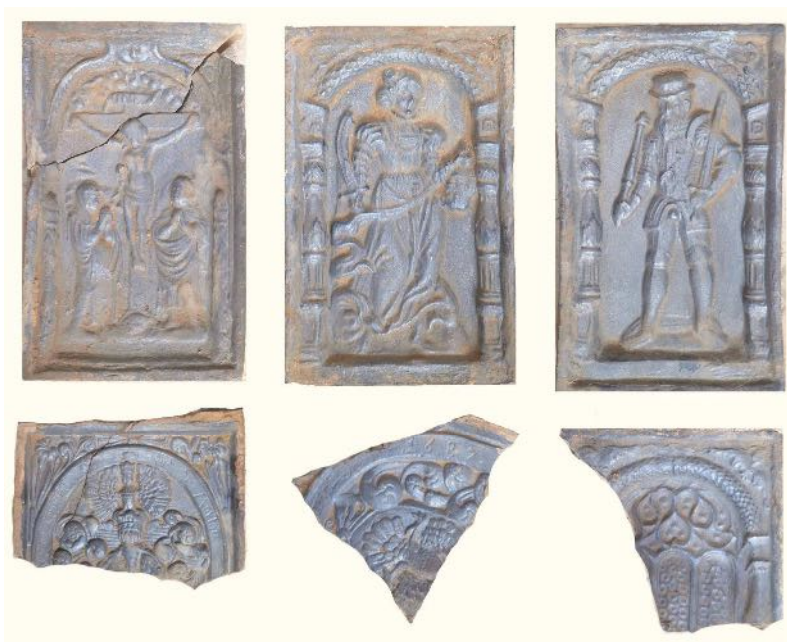
Abb. 21/4:
Vorderhaus, EG,
Raum 1.1, mangenge-
färbte Blattkacheln aus
der Bodenauffüllung mit
biblischen, figürlichen,
architektonischen Reli-
efbildern, in der Mitte
unten die Inschrift
„1687“;
Foto IBD, Juni 2019

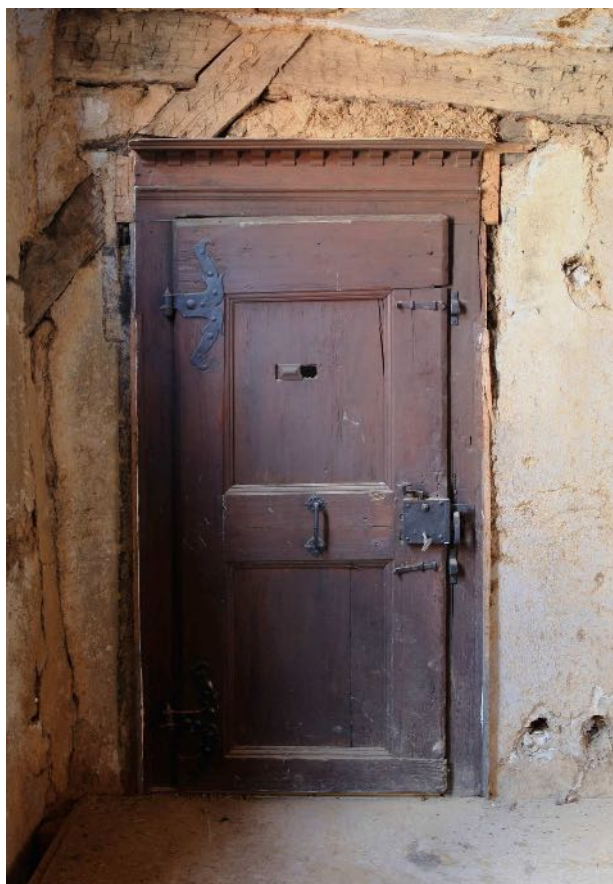
Abb. 22/1:
Hinterhaus, OG,
Raum 2.7, Tür zum
Vorderhaus mit farbig
abgesetzter Türbeklei-
dung,
Blick nach SW;
Foto IBD, Juni 2019

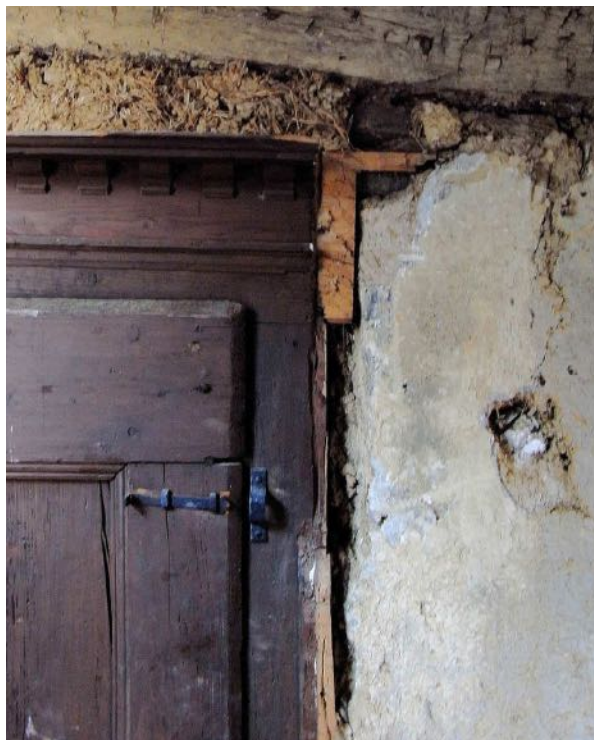
Abb. 22/2:
Hinterhaus, OG,
Raum 2.7, Tür zum
Vorderhaus mit farbig
abgesetzter Bekleidung,
Ausschnitt NW-Seite,
Blick nach SW;
Foto IBD, Sept. 2019

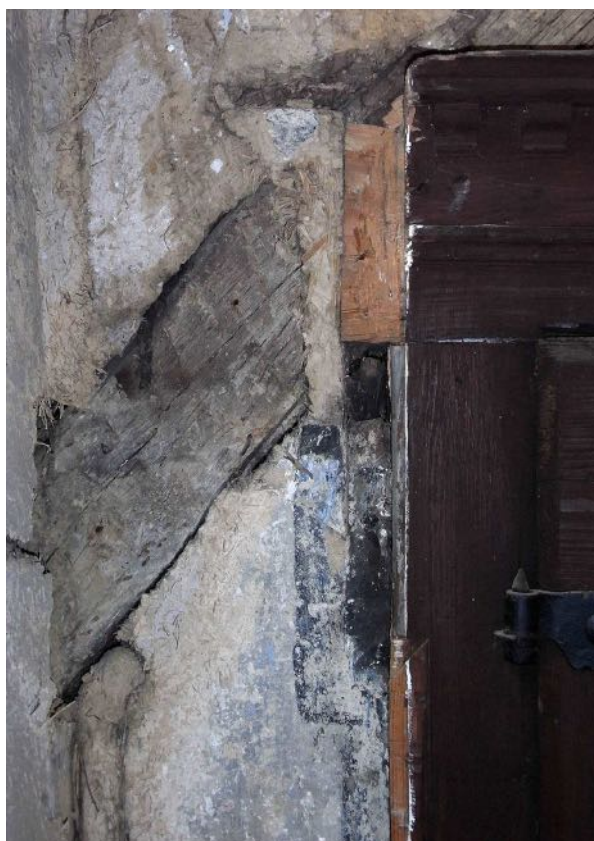
Auch scheint der umlaufende Randstreifen der Tür im SO zu einem graugrünen Wandanstrich zu gehören, der auf einen mit feinem Stroh gemagerten Lehmfeinputz aufgetragen ist und der in der S-Ecke des Raumes offenbar über den mit grobem Stroh gemagerten, dicken Lehm-Stroh-Unterputz herüberzieht, der im Bereich von Befund 21 als flächiger Wandverputz (P2.1) in die Zeit nach Abbruch des Ofens datiert wird (wohl Phase 4, ggf. jünger).

Abb. 22/3:
Hinterhaus, OG,
Raum 2.7, Tür zum
Vorderhaus mit farbig
abgesetzter Bekleidung,
Ausschnitt SO-Seite,
Blick nach SW;
Foto IBD, Sept. 2019
